Datum  
2017-01-13  
Projekt-ID  
728020 Lommarstranden

Kund  
Norrtälje kommun

## Lommarstranden Fas 1 Miljöteknisk markundersökning Provtagningsplan

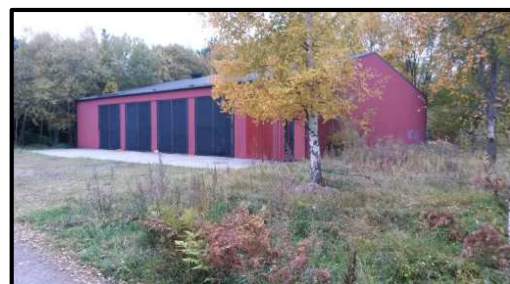
- En lada i SV med traktorspår utanför används troligen som garage och/eller lager. Inga missfärgningar eller skrot noterades utanför byggnaden som kan indikera/medföra spridning av föroreningar till mark/grundvatten. Av flygfotografierna nedan uppfördes byggnaden efter 1976. Vi har ingen information om användning eller hur bottenplattan ser ut. Om oljor och andra kemiska produkter har förvarats och hanterats kan läckage inte uteslutas. Vid ett eventuellt läckage genom bottenplattan bedöms en spridning kunna ske i grundvattnets strömnings riktning (och längs bergets yta om produkten har högre densitet än vatten).

Grundvattnet bedöms utifrån topografin strömma mot VNV, dvs i riktning bort från det planlagda området.

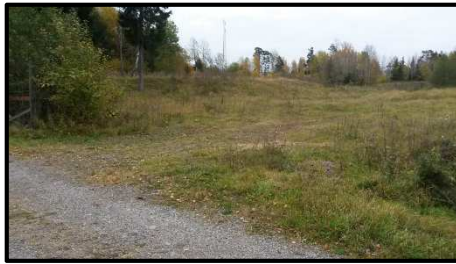
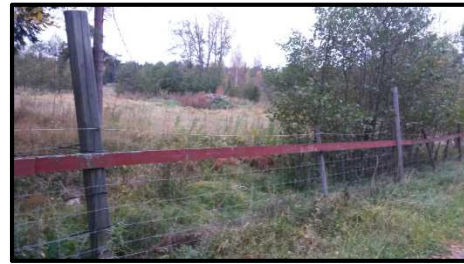
- Fyllnadsmassor finns i den sydvästra delen av området. Vi har ingen information om vilken typ av massor som har lagts upp här. Förorenade massor kan finnas.

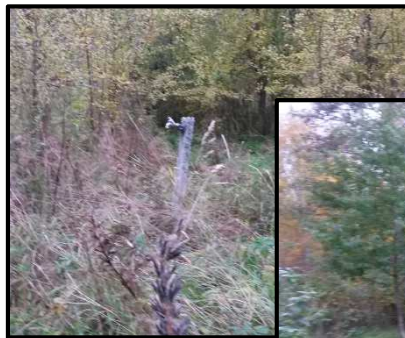
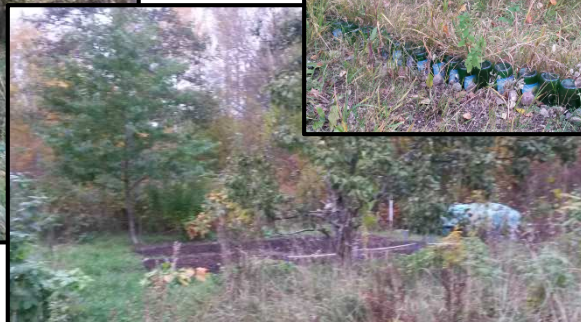
- Ett äldre koloniområde som till stor del är igenvuxen finns i den södra delen. En liten del brukas fortfarande. Området syns tydligt i flygfotografiet från 1976. Mindre mängder med bekämpnings- och gödningsmedel kan ha hanterats.

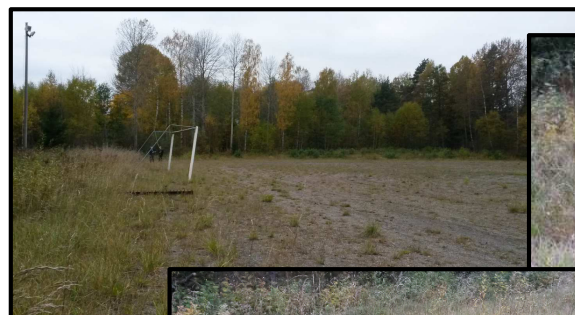
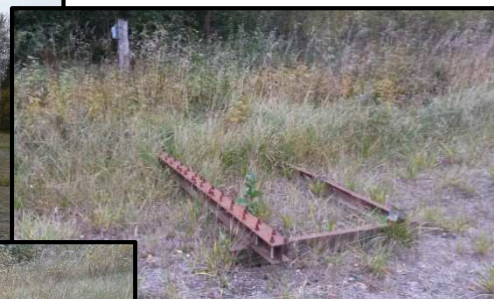
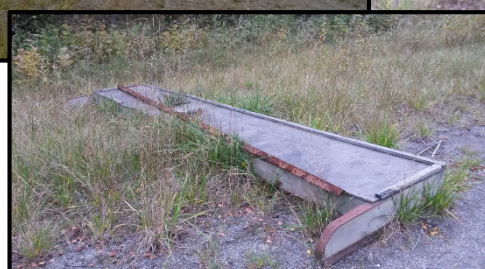
- En öppen grusplan med fotbollsmål finns i de centrala delarna. Även rester av någon form av utrustning som ev kan ha använts för att jämna till ytan noterades. Eventuellt kan ogräsbekämpningsmedel ha använts. Planen kan ses i flygfotografiet från 1976.

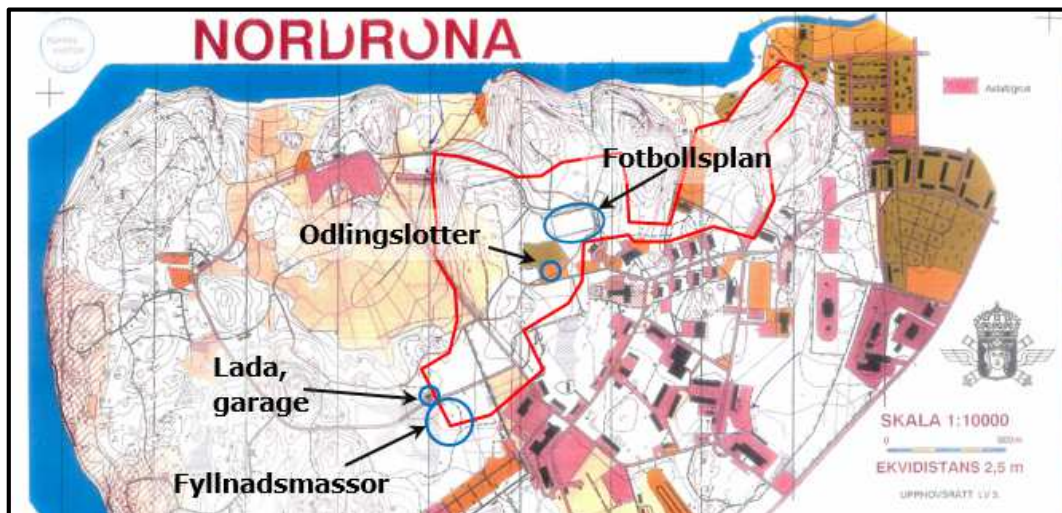
Inga andra noteringar gjordes som kan indikera förekomst av potentiella föroreningar. Platserna för ovanstående aktiviteter kan ses i figur 13.

Figur 13. Situationsplan över området med noterade aktiviteter markerade. Detaljplaneområdet är inlagt med röd linje.
